## EVALUASI KONDISI STRUKTUR MASJID TUA TEUNGKU DI PUCOK KRUENG PASCA GEMPA 6.4 Mw DI PIDIE JAYA

**Abstract:** An earthquake measuring 6.4 MW shook Pidie Jaya on December 7, 2016, due to the earthquake many buildings were damaged. But Teungku Old Mosque in Pucok Krueng which is a cultural heritage building located in Beuracan Village, Meureudu District, Pidie Jaya Regency, did not experience significant damage. The mosque which was built in 1622 AD has structural components using wood material. This study aims to determine the condition of the mosque building after the earthquake. Evaluation is done by identifying visually using forensic engineering methods. Assessment of the reliability of mosque buildings includes parts of roofs, ceilings, building frames, walls, frames, foundations, floors, drainage, and utilities. The results showed that the reliability of the building was 70.6% with the category "moderate" which means that the building components are still functioning properly, while the decline in robustness is 29.4%.

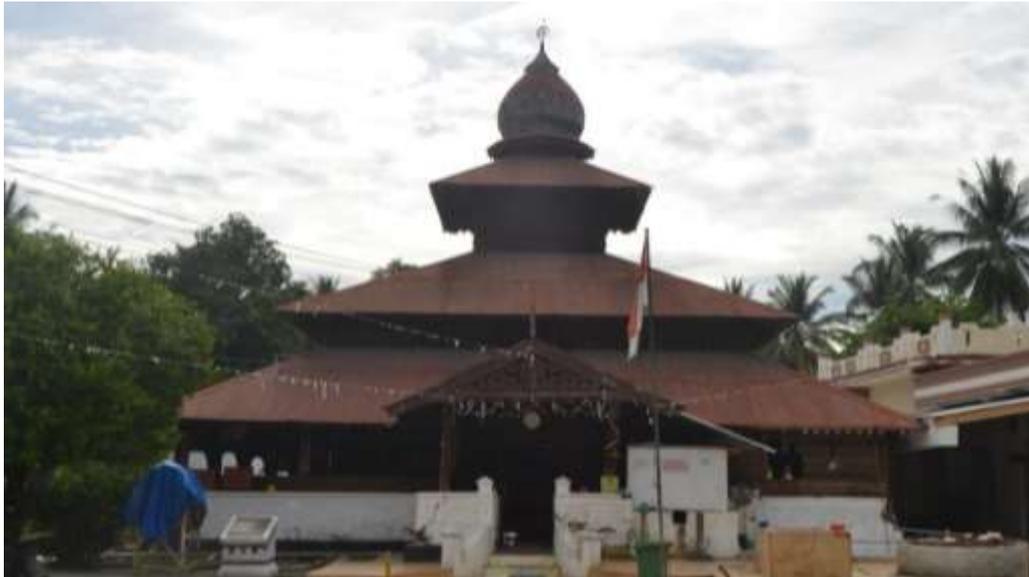
Pada tahun 1947 masjid tersebut direhab dengan penambahan dinding bagian belakang (sisi barat) tanpa mengubah bentuk semula. Kemudian pada tahun 1990 kembali dipugar oleh Muspika Kanwil Depdikbud Provinsi Aceh dengan penambahan dinding seluruh bagian masjid dan mengganti tiang-tiang serta atap yang rusak. Ukuran mesjid awalnya 10x10 m, kemudian diperluas menjadi 13x13 m dengan beberapa penambahan hingga menjadi seperti sekarang. Pasca gempa berkekuatan 6.4 Mw tersebut, dinding masjid sebelah barat yang terbuat dari material batu-bata menjadi retak dan ambruk seperti yang pada Gambar 1.

**Gambar 1.** Suasana Masjid Pasca-Gempa 6.4 SR Tahun 2016

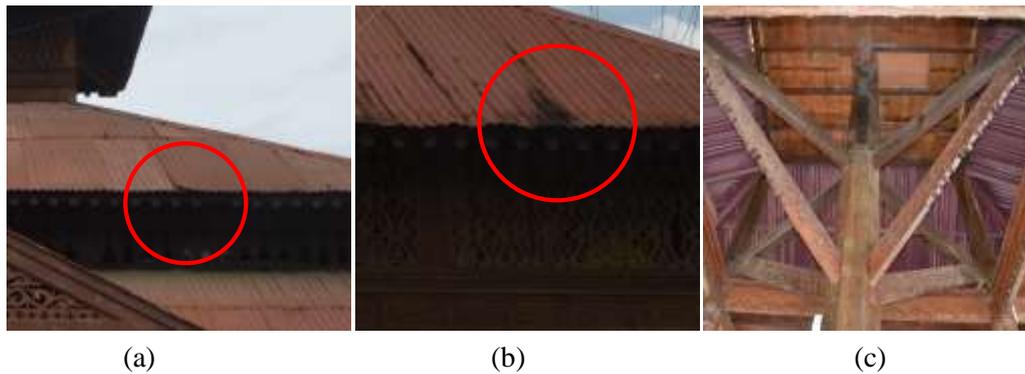
Kerusakan pada komponen penutup atap (Gambar 5) terlihat adanya bagian yang mulai terlepas (Gambar a) dan terdapat korosi pada seng sebagai akibat dari proses oksidasi (Gambar b). Sementara komponen rangka atap tidak terlihat kerusakan dan tidak terdeteksi adanya faktor perusak seperti rayap. Secara keseluruhan, nilai kekokohan komponen atap sebesar 19,5%, dan mengalami penurunan kekokohan sebesar 27,8%.

**Gambar 5.** Bentuk kerusakan pada penutup atap: (a) Seng penutup atap terlepas, (b) Karat pada seng penutup atap, (c) Rangka Atap.

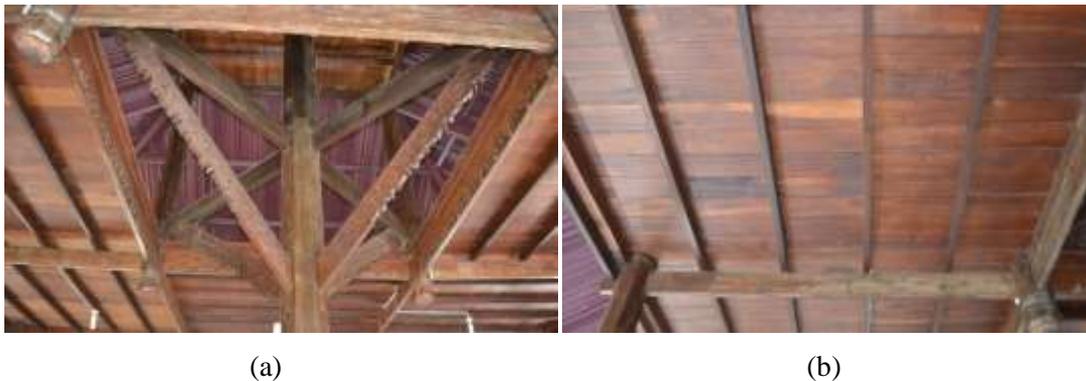
Langit-langit Masjid Tua Teungku Di Pucok Krueng seperti terlihat pada gambar 6 terbuat dari papan kayu ukuran 2/20 cm yang dipasang pada balok rangka berukuran 6/12cm. Kedua komponen tersebut telah diberi *finishing* cat namun warna telah berubah, selain itu juga tidak terlihat adanya faktor perusak. Hasil pengamatan lapangan menunjukkan bahwa nilai kekokohan komponen langit-langit sebesar 9,2% sementara penurunan kekokohnya sebesar 8%.

**Gambar 6.** Kondisi Langit-langit: (a) Rangka atap terhubung dengan langit-langit, (b) Langit-langit

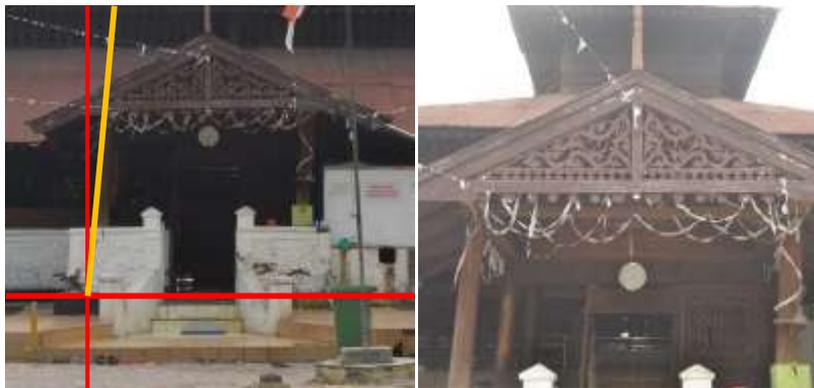
Rangka utama bangunan mesjid terdiri dari 16 tiang berbentuk segi delapan, yang terdiri dari 12 tiang penyangga atap pertama berukuran 23 cm, sementara 4 tiang lainnya berukuran 27 cm serta tiang utama berukuran 35 cm yang berfungsi sebagai penyangga atap tiga dan kubah. Dari hasil pemeriksaan di lapangan, tiang bangunan mesjid mengalami kemiringan ke arah utara sebesar 3 s.d 5 derajat, dan bobot keseluruhan penurunan kekokohan sebesar 40%, sedangkan nilai kekokohnya sebesar 11,4%.

Kemiringan yang terjadi pada tiang-tiang bangunan mesjid diperkirakan terjadi karena tiang-tiang bangunan yang sudah tertanam pada lantai, sementara awalnya bertumpu pada batu, sehingga tidak bisa memberi efek redaman saat terjadi gempa. Menurut Lumantarna, B. dan Pudjisuryadi, P. (2012) kolom yang bertumpu pada batu berfungsi sebagai *friction damper* atau sistem *Base Isolation*. Sistem tersebut memberikan efek redaman sehingga bangunan tidak langsung menerima getaran yang terjadi akibat gempa.

Dari hasil wawancara pada bulan Mei 2017 dengan Tgk. Bakhtiar Hasyem, S.Pd I yang merupakan pengurus mesjid, awalnya tiang-tiang bangunan mesjid tertumpu pada batu seperti tiang Rumoh Aceh dan tidak tertanam di dalam lantai. Setelah adanya pemugaran yang dilakukan oleh masyarakat setempat, bagian lantai mesjid diberi penutup lantai keramik sehingga membuat tiang-tiang bangunan menjadi tertanam di dalam lantai.

Gambar 7. Tiang-tiang bangunan yang terlihat miring.

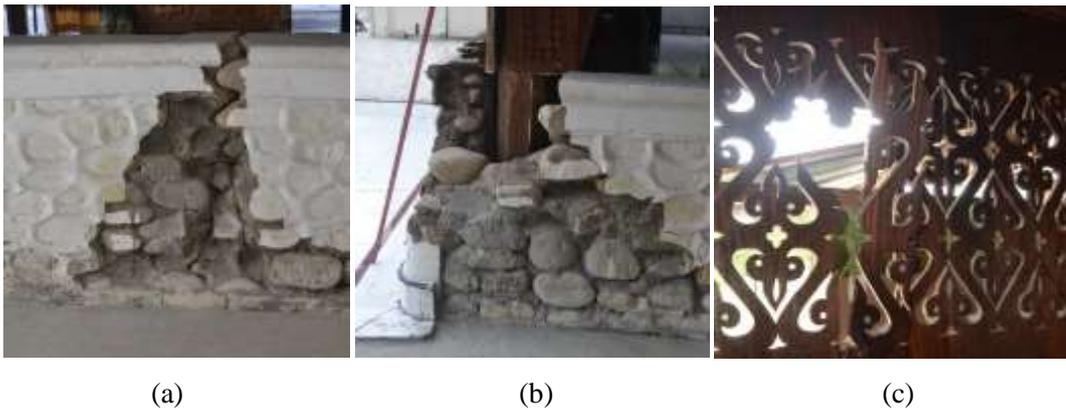
Kerusakan terparah ditemukan pada bagian komponen pasangan batu yang menjadi dinding mesjid. Dinding yang terdapat pada sisi mihrab mengalami kerobohan, sementara pada sisi utara mesjid juga terlihat beberapa bagian yang retak dan roboh, sementara pada sisi selatan dan pada gerbang masuk hanya terlihat retakan. Selain itu beberapa bagian dinding kayu juga mengalami kerusakan. Dari hasil pengamatan tersebut, nilai kekokohan komponen dinding sebesar 1,8% sementara nilai penurunan kekokohan sebesar 80%.

**Gambar 8.** Bentuk kerusakan dinding: (a) dan (b) Kerusakan pada dinding pasangan batu, (c) kerusakan pada dinding kayu.

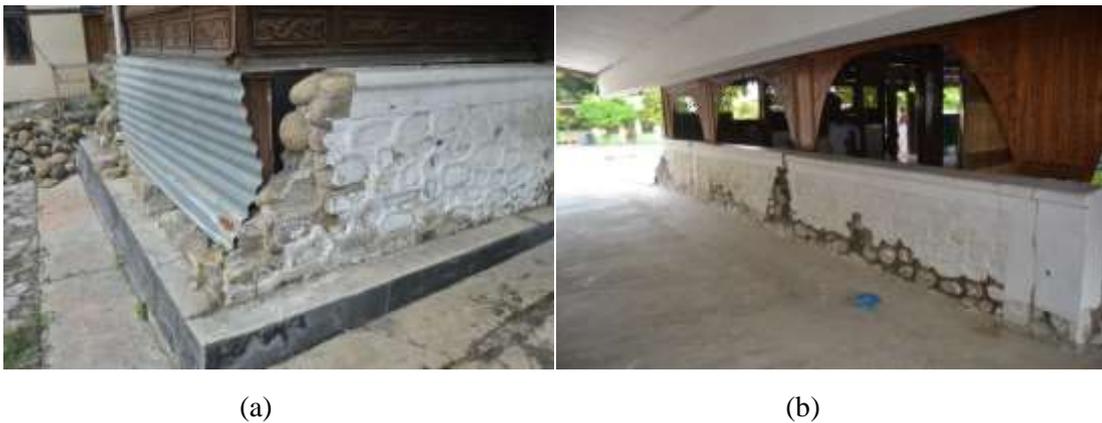
**Gambar 9.** Kedaan komponen dinding, (a) Kerusakan dinding pada bagian mihrab, (b) Kerusakan pada sisi utara mesjid.

Dinding pasangan batu yang terdapat pada bagian mihrab termasuk komponen tambahan yang dibangun pada tahun 1947, sementara keseluruhan dinding yang lain dibangun pada tahun 1990 oleh Muspika Kanwil Depdikbud Provinsi Aceh.

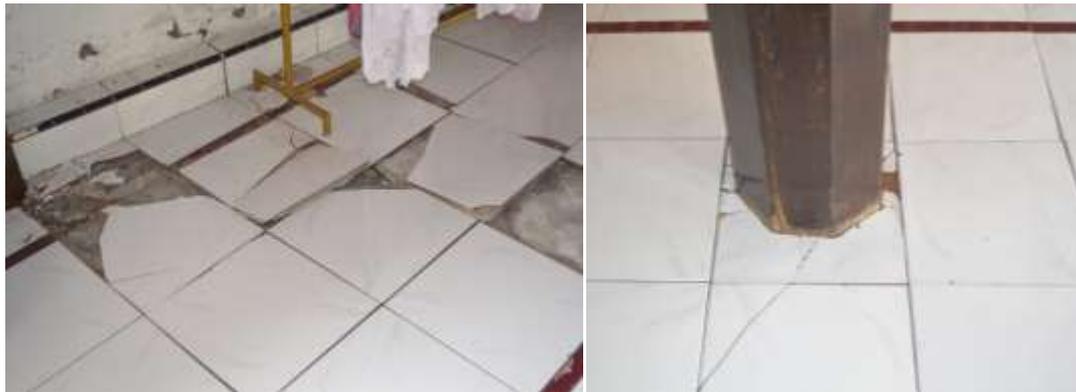
Lantai Masjid Tua Teungku Di Pucok Krueng termasuk komponen yang banyak mengalami kerusakan, beberapa bagian keramik terkelupas, dan mengalami retakan-retakan. Dari hasil pengamatan lapangan, nilai kekokohan komponen lantai sebesar 1,6%, sementara penurunan kekokohnya sebesar 60%.

**Gambar 10.** Keadaan komponen lantai, (a) Keramik lantai yang terkelupas, (b) Retakan pada keramik
