## EVALUASI KONDISI STRUKTUR MASJID TUA TEUNGKU DI PUCOK KRUENG PASCA GEMPA 6.4 Mw DI PIDIE JAYA

**Abstract:** An earthquake measuring 6.4 MW shook Pidie Jaya on December 7, 2016, due to the earthquake many buildings were damaged. But Teungku Old Mosque in Pucok Krueng which is a cultural heritage building located in Beuracan Village, Meureudu District, Pidie Jaya Regency, did not experience significant damage. The mosque which was built in 1622 AD has structural components using wood material. This study aims to determine the condition of the mosque building after the earthquake. Evaluation is done by identifying visually using forensic engineering methods. Assessment of the reliability of mosque buildings includes parts of roofs, ceilings, building frames, walls, frames, foundations, floors, drainage, and utilities. The results showed that the reliability of the building was 70.6% with the category "moderate" which means that the building components are still functioning properly, while the decline in robustness is 29.4%.

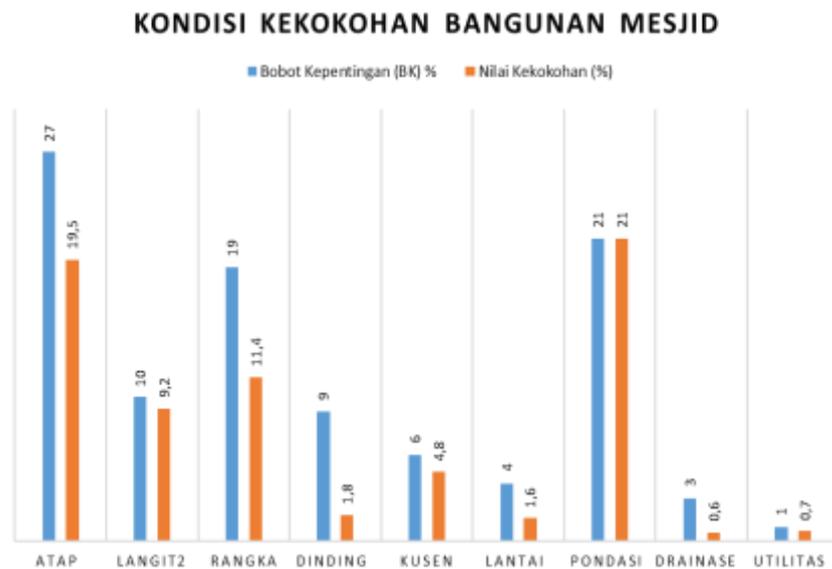
**Gambar 3.** Grafik Hasil identifikasi nilai kekokohan bangunan Masjid Tua Teungku Di Pucok Krueng

Berdasarkan tabel 3 diatas menunjukkan persentase nilai kekokohan bangunan Masjid Tua Teungku Di Pucok Krueng sebesar 70,6 % sedangkan persentase rerata penurunan kekokohan sebesar 29,4%. Berdasarkan kriteria yang terdapat pada tabel 2 menunjukkan bahwa bangunan tersebut berada dalam katagori “sedang”, dimana kondisi komponen bangunan tersebut masih berfungsi dengan baik.

Selain itu, ditinjau dari tiap lingkup pekerjaan kemudian dibandingkan dengan acuan penilaian, komponen dinding memiliki penurunan kekokohan tertinggi yaitu sebesar 80%. Kerusakan umumnya terdapat pada bagian pasangan batu yang mengalami kerubuhan, selain itu beberapa bagian dinding kayu juga mengalami kerusakan.
